Treårig tilstandsrapport for konsesjonsbelagte anlegg ved Institutt for energiteknikk

Reistad O, Amundsen I, Hornkjøl S. Treårig tilstandsrapport for konsesjonsbelagte anlegg ved Institutt for energiteknikk. StrålevernRapport 2003:6. Østerås: Statens strålevern, 2003.

Treårig tilstandsrapport
for konsesjonsbelagte anlegg
ved Institutt for energiteknikk

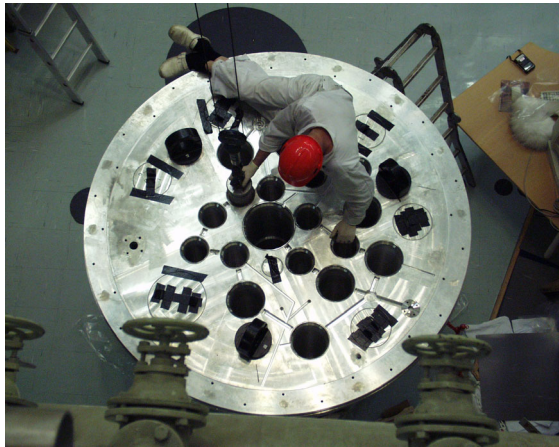
Skifte av reaktorlokk ved JEEP II på Kjeller ble nøye fulgt opp av Strålevernet (foto: Statens strålevern).

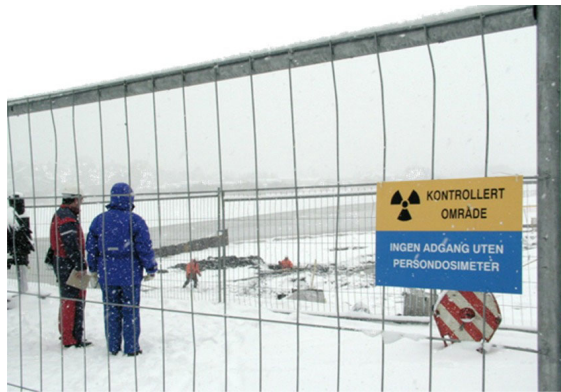
IFE i arbeid med å oppfylle Strålevernets pålegg om fjerning av sedimenter fra Nitelva i 2000 (foto: Statens strålevern).

12. januar 2000 rapporterte IFE om lekkasjer fra utslippsrøret til to av kummene under utslipp av lavaktivt avfall gjennom røret. Det ble observert lekkasje mellom indre og ytre rør i avløpelingen. Lekkasjevannet inneholdt primært kortlivede radioaktive stoffer, hovedsakelig jod-125, og hadde et volum på 29 m³. Vannet ble fanget opp i kummene. Den 13. januar innførte Strålevernet et midlertidig forbud mot videre utslipp til vann inntil det kunne dokumenteres at utslippsrørets tekniske tilstand var tilfredstillende. Et nytt plastrør ble lagt inne i den eksisterende NALFA-ledningen for å hindre fremtidige lekkasjer av denne typen.

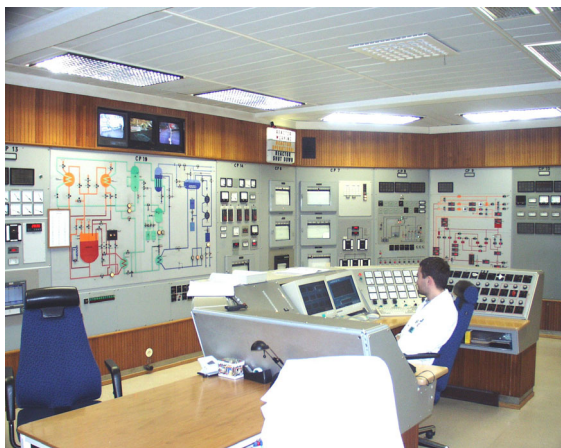
Sikring av kontrollrommet har hatt et hovedfokus i oppgradering av fysisk sikring ved IFEs anlegg (foto: Statens strålevern).

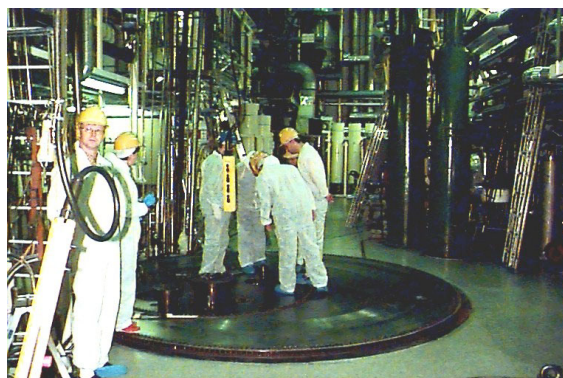
Reaktortanken har gjennomgått rutinemessig treårig kontroll. Den var fortsatt pr. 31. desember 2002 i akseptabel stand, sikkerhetsmessig. Ny kontroll fant sted sommeren 2003. Kontrollen gjennomføres av Det norske Veritas

Strålevernet utfører inspeksjon av reaktorlokket i fjellanlegget i Halden (foto: Statens strålevern).

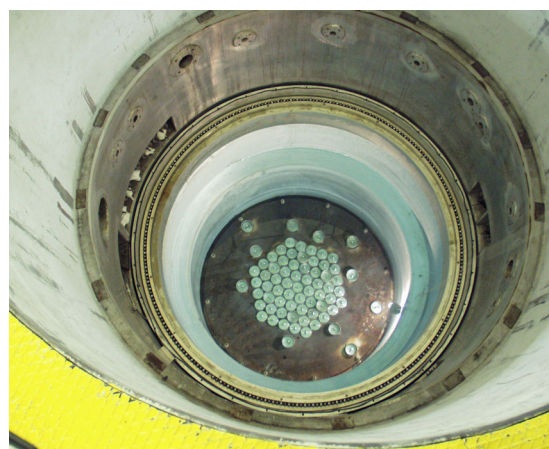
Forskingsreaktoren JEEP II på Kjeller fikk nytt reaktorlokk i 2002, noe som ga anledning til grundig inspeksjon og tilsyn (foto: Statens strålevern).

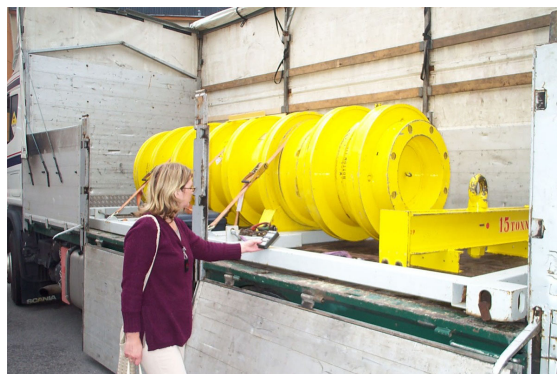
Strålevernet utfører målinger rundt Kjellerflaska som en del av sertifiseringsprosessen i 2000 (foto: Statens strålevern).
