# Tilsynsrapport

Vår ref.: 24/02317  
Saksbehandler.: Heidi K. Toft  
Dato: 23.04.2025

## Tilsyn ved Samferdsel i Akershus fylkeskommune

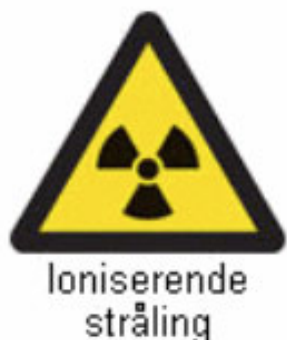
Virksomheten har skilt med strålepropell på døren til lageret, men skiltet var ikke det riktige og hadde feil farger. De riktige skiltene for ioniserende stråling kan for eksempel bestilles på nettet. Strålepropellen bør ha farger gult og svart, jf. strålevernforskriften § 25 bokstav d:

«Oppbevaringsplassen skal være merket med fareskilt som advarer mot risiko og fare for ioniserende stråling i henhold til arbeidsplassforskriften om utforming og innretning av arbeidsplasser og arbeidslokaler». Riktig fareskilt for ioniserende stråling er vist i arbeidsplassforskriften § 5-7 punkt 2:
